*При запросе на поставку шланговой задвижки взамен вышедшей из строя, потребителем были присланы фото и паспорт эксплуатируемого изделия. Публикуем разъяснения, данные потребителю.*

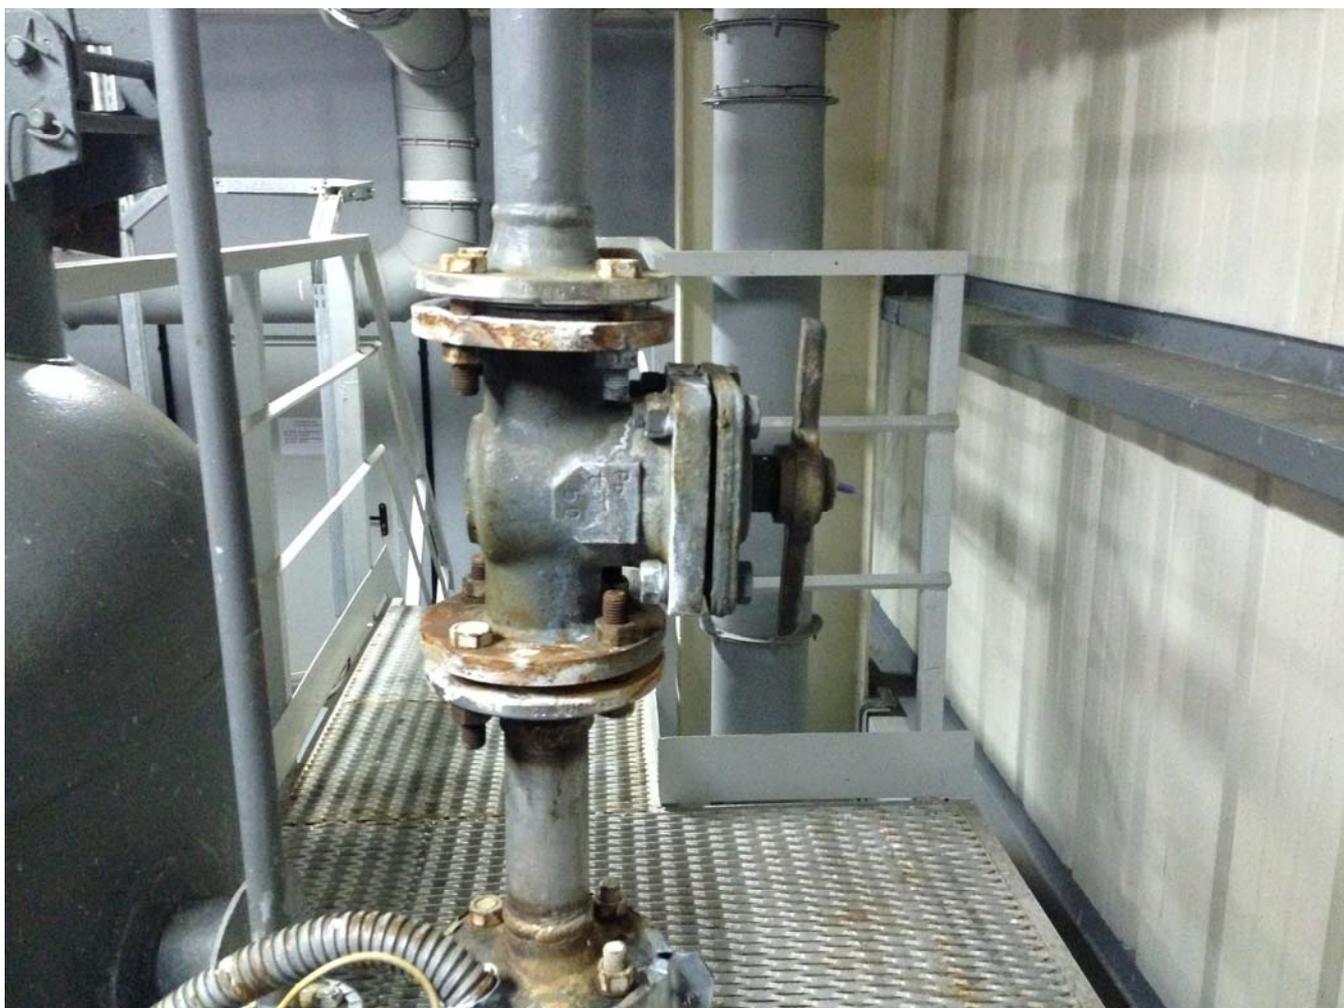
Благодарим Вас за присланные фото. Это оказалось важным не только для нас, но и для Вас также. На фото видно, что Вы эксплуатируете не шланговую задвижку П98049-050-04, а клапан запорный П26548-050-02. Этот клапан имеет стальной корпус с полимерным покрытием (фторопластом) и предназначен для эксплуатации на трубопроводах, транспортирующих агрессивные среды температурой до 100°С давлением Рр 16 кгс/см<sup>2</sup>. Подробнее об этом клапане Вы можете узнать на нашем сайте [www.braspb.ru](http://www.braspb.ru)

Можно сделать однозначный вывод о том, что присланный Вами паспорт не только является фальсифицированным, но и относится совсем к другому изделию – шланговой задвижке, т.е. Вам поставили стальной запорный клапан вместо шланговой задвижки, имеющей алюминиевый корпус. Рекомендуем исключить поставщика данного изделия из перечня Ваших поставщиков, т.к. подобные поставки могут привести к опасным последствиям в условиях применения на агрессивных средах.

То, что изделие в настоящее время неработоспособно, также является прямым следствием фальсификации: Вам могло быть поставлено изделие, уже бывшее в эксплуатации или длительное время хранившееся в ненадлежащих условиях. Срок эксплуатации клапанов запорных П26548-050-02 (т/ф 13с72п1), поставляемых ООО «Балтпромарматура», значительно больше.
